KUOPPAKANKAAN KOULUN YLÄPOHJAN KOSTEUSTEKNISTEN ONGELMIEN SYIDEN SELVITYS

Ammattikorkeakoulun opinnäytetyö

Tekijä	Antti Hirvonen	Vuosi 2013
Työn nimi	Kuoppakankaan koulun yläpohjan kosteustekninen ongelmien syiden selvitys

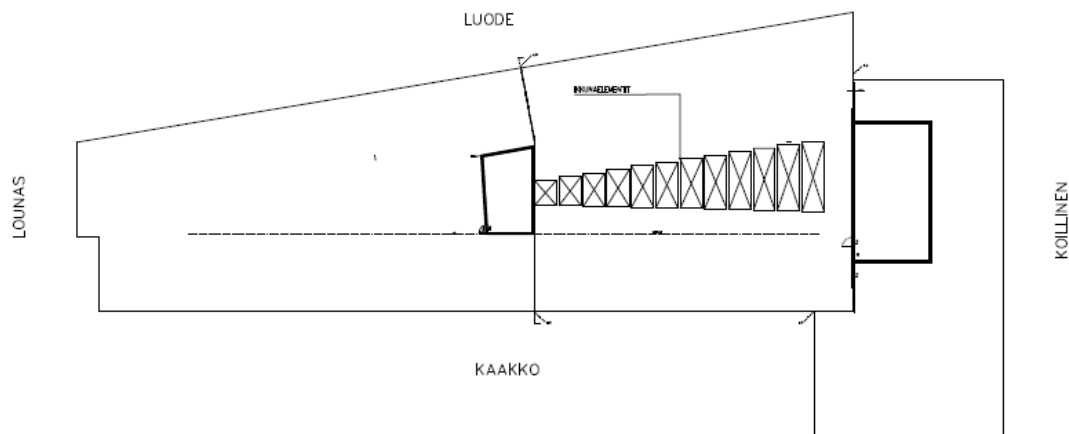
Kuva 2. Ikkunaelementit (Antti Hirvonen)

Koulun aulan kohdalla yläpohja on tehty lasielementeistä (kuva2). Siinä on tuplalasit ja lasien välissä ilmarako. Elementtien päällä on samanlainen peltikate kuin muualla yläpohjassa.
